写真に見る  
115年前の長崎

## 明治30年代の崇福寺竜宮門

# 技巧凝らした唐風建築

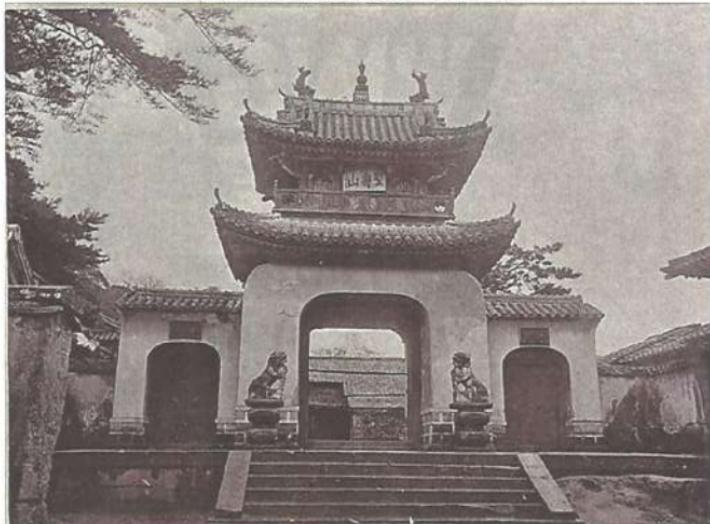
明治33(1900)年ごろ、竹下佳治が撮影した黄檗宗の聖寿山崇福寺(今籠町6番、現鍛冶屋町7の5)の山門(大門)である。壁の傷みが激しいので、撮影時期は明治34年の修繕直前と思われる。中央の門と左の如意および右の吉祥の袖門があるので、三門とも呼ばれた。

このとき中国趣味が濃厚な  
遊龍彥十郎と鄭幹輔の発願  
で再建された三門である。  
写真に写る建物は、嘉永  
2(1849)年に唐通事  
のしつくりを塗り固め  
て、中央の通り抜けと袖門  
を設けた。上部には入り母  
切り組み、唐の大工が建立  
した建物が多いなかで、全  
体の意匠に技巧の限りを  
凝らした最も唐風なこの  
山門は、日本人の棟梁大串  
五郎平と脇棟梁森乙次郎、  
同卯十郎により建築され

最初の山門は寛文13(1673)年の創建で、造りは単層屋根の八脚門であると推測されている。これは明和3(1766)年に西古川町から出火した火灾で類焼した。文化12(1815)年に再建された山門も、文政9(1826)年には、竹下佳治が撮影した黄檗宗の聖寿山崇福寺(今籠町6番、現鍛冶屋町7の5)の山門(大門)である。壁の傷みが激しいので、撮影時期は明治34年の修繕直前と思われる。中央の門と左の如意および右の吉祥の袖門があるので、三門とも呼ばれた。
